## Santa Maria di Siponto

## L'Abate di Saint Non e Dominique Vivant Denon - Parte quarta

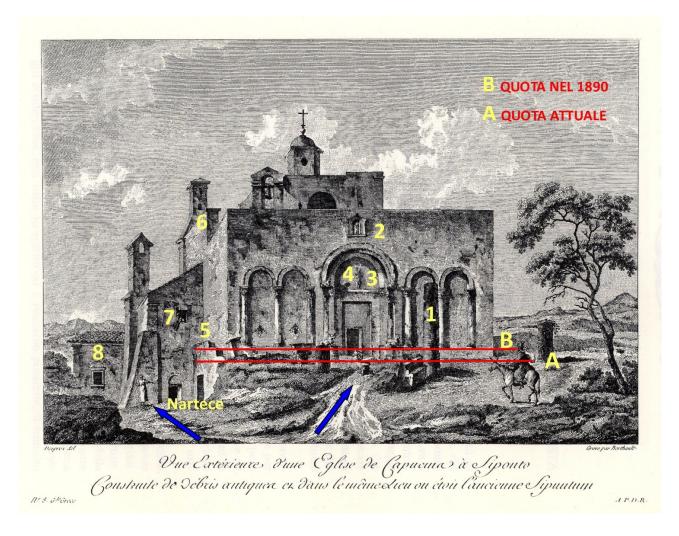
Fig. 1, Tavola numero 8 posta tra le pagine 18 e 19 del Voyage pittoresque ou Description des royaumes de Naples et de Sicile, 4 voll., Paris, s.n., 1781-1786. Volume III (1783), Jean-Claude Richard de Saint-Non.

Acquaforte disegnata da Jean Loius Desprez (1743-1804) e incisa da Pierre Gabriel Berthault (1748-1819).

(Veduta esterna di una chiesa dei Cappuccini a Siponto / Costruita con resti antichi nello stesso luogo in cui sorgeva la vecchia Siponto). Il Desprez ha utilizzato molto probabilmente, per la stesura del rilievo, una camera ottica portatile, come all'epoca era in uso per la riproduzione dei rilievi architettonici, e che può essere considerata l'antenata della fotografia.

Si è messo in confronto il rilievo effettuato dal Desprez, probabilmente con l'ausilio di una camera ottica, con una foto datata 1890, tratta dalla fototeca dell'INASA, Fondo Corrado Ricci (Fig. 2). Attraverso una indicazione numerica sull'incisione disegnata dall'architetto Desprez si è cercato di analizzare le differenze tra le due vedute della basilica di Santa Maria di Siponto. Numero 1: il fusto di colonna posto di fronte all'ingresso della chiesa di Siponto lo ritroviamo nella stessa posizione nella foto del Fondo Ricci. Successivamente questo fusto di colonna verrà spostato verso la parte sinistra della facciata, poiché la sua posizione precedente era di ostacolo al nuovo accesso centrale alla basilica, realizzato nel 1913 dalla marchesa Frattarolo Balsamo. Numero 2: indica una edicola posta al di sopra del portale d'ingresso. All'interno dell'edicola è visibile il frammento dell'ambone dell'Acceptus che in seguito sarà posizionato sul tiburio della chiesa, come è visibile nella foto del Fondo Ricci. Nella stessa foto, al posto dell'edicola, è visibile lo stemma dell'arcivescovo di Manfredonia, Ginnasio. Numero 3: indica una statua posta al di sopra dell'architrave d'ingresso alla basilica; la

statua non è più presente nella foto di Fig. 2. Numero 4: indica i due leoni che erano posti uno alla base della colonna e l'altro in cima alla stessa; di quello in cima si nota anche il particolare dell'ombra portata sull'area interna del protiro. Ambedue risultano abbastanza integri e non profondamente

danneggiati, come è visibile già nella foto n. 18592 dell'archivio INASA, Fondo Ricci. Numero 5: l'ingresso alla Basilica inferiore è quasi simile alla situazione esistente e risulta privo del timpano attualmente visibile sulla porta d'ingresso. Numero 6: si nota la presenza di una torretta, probabilmente un camino, e di una struttura posta sulla parte sommitale della copertura della Chiesa; queste parti non sono presenti nella foto del Fondo Ricci. Numero 7: è visibile la sacrestia della Chiesa con la finestra nella stessa posizione e la sottostante porticina di accesso a una piccola area cimiteriale. La torretta risulta, rispetto alla Fig. 2, leggermente più bassa e di forma diversa. Numero 8: la struttura annessa alla Chiesa inferiore è presente anche nella foto suindicata, la stessa verrà demolita durante i restauri della seconda metà del XX secolo. Si nota nella incisione che l'accesso al complesso basilicale (superiore e inferiore) avveniva attraverso una stradina sterrata che portava all'ingresso laterale della Basilica inferiore (cripta), in corrispondenza di quell'ingresso comune, tramite il nartece, di accesso alla Basilica paleocristiana e al preesistente portico-battistero. La deviazione della stradina portava all'ingresso della Basilica superiore che risulta priva della scalinata d'ingresso. Tale impianto verrà modificato profondamente in epoca successiva, tant'è che nella foto INASA n. 18592 si nota che la stradina laterale è stata eliminata e colmato il dislivello tra le quote dei due accessi, rialzando tutto il piazzale antistante l'ingresso monumentale: vedi la quota B riportata nella Fig. 1. Tale livello verrà nuovamente modificato, probabilmente nel 1913, durante i lavori di risistemazione e di recinzione dell'area archeologica: quota A riportata nella Fig. 1. Si abbasserà il livello dell'area antistante la facciata monumentale nord-ovest, rispetto alla situazione rilevata nella foto INASA datata 1890, rendendo così di nuovo visibili gli stilobati delle

colonne e verrà contemporaneamente realizzata la scalinata d'ingresso che non è riportata nella tavola n. 8 . La quota indicata con la lettera A in Fig. 1 rimarrà pressoché invariata sino ai giorni nostri, come si vede nella foto scattata nel 2018, che riproduce la situazione attuale (Fig. 3). Fine parte quarta.

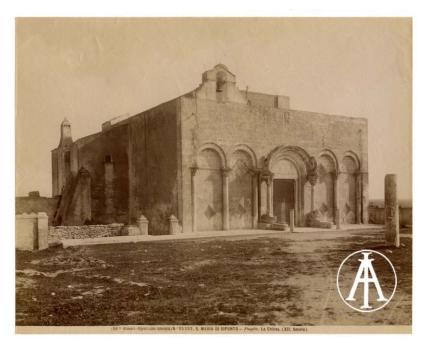
**Fig. 2** Santa Maria di Siponto (FG), Basilica di Santa Maria Maggiore. Albumina, mm. 255 x 202.

Fot.: Edizioni Alinari, Firenze. Data ripresa: 1890 circa. Fondo Corrado Ricci, inv. 18592. Fototeca dell'Istituto Nazionale di Archeologia e Storia dell'Arte (I.N.A.S.A) di Roma. Si nota nella foto che la quota del sedime circostante la basilica (Quota B Fig. 1) era più in alto rispetto alla situazione attuale (Quota A Fig. 1).

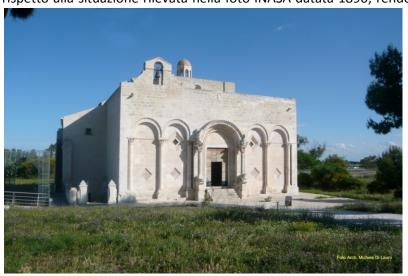
Fig. 3 Basilica di Santa Maria Maggiore di Siponto, situazione attuale della sistemazione esterna della basilica superiore (anno 2018), corrispondente alla quota A della Fig. 1.
