## Santa Maria di Siponto

L'Abate di Saint Non e Dominique Vivant Denon (Terza parte)

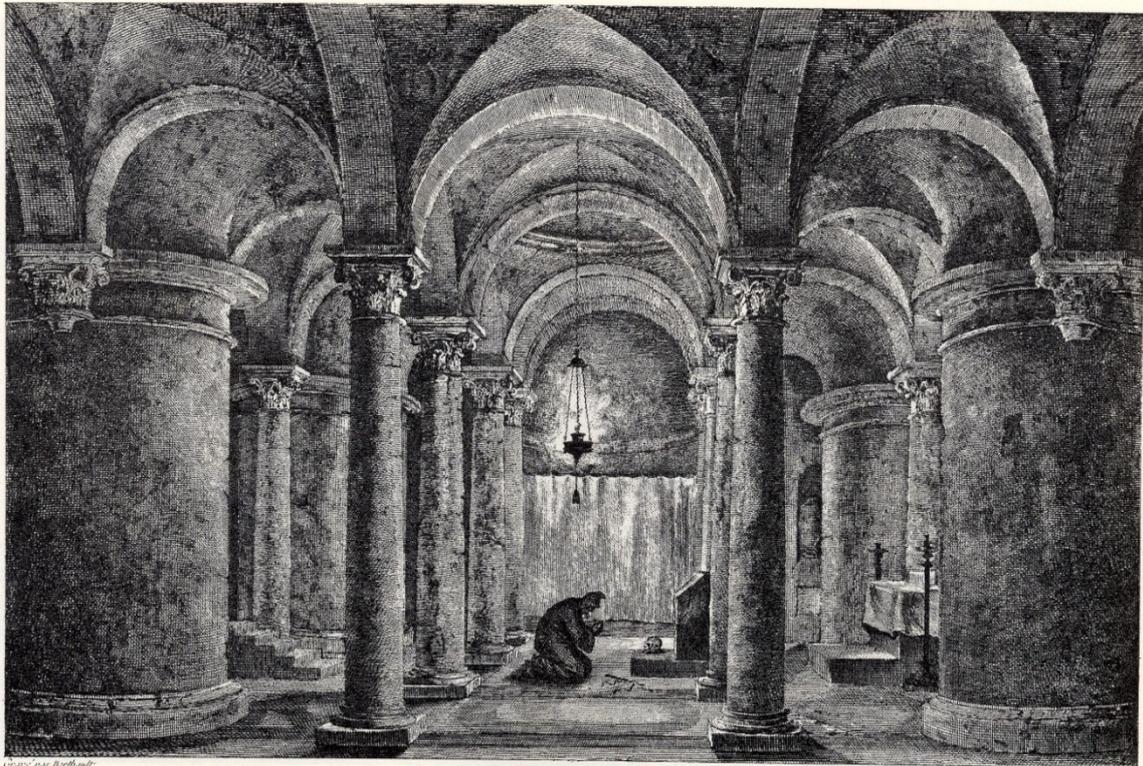
**Fig. 1, Tavola numero 7** posta tra le pagine 18 e 19 del *Voyage pittoresque ou Description des royaumes de Naples et de Sicile*, 4 voll., Paris, s.n., 1781-1786, Volume III (1783), Jean-Claude Richard de Saint-Non.

Acquaforte disegnata da Jean Lous Desprez (1743-1804) e incisa da Pierre Gabriel Berthault (1748-1819).

Descriviamo quindi l'incisione in rame n. 7 (**Fig. 1**) posta insieme all'incisione n. 8 tra le pagine 18 e 19 del Volume III del *"Voyage Pittoresque"*. La veduta riporta al centro la scritta *"Vue intérieure d'une Chapelle Souterraine à Siponto / Dessinée par Despréz architecte et pensionnaire du Roi à l'acad. de France à Rome"*. (Veduta interna di una Cappella Sotterranea a Siponto / Disegnata da Desprez architetto e "pensionnaire" del Re all'accademia di Francia a Roma). Appena sotto l'acquaforte, a sinistra, vi è la scritta *Gravé par Berthault* (incisa da Berthault). In basso a destra vi è l'acronimo *A.P.D.R. Avec Privilege Du Roi* (con il privilegio del re).

Viene rappresentata la situazione esistente nella Basilica inferiore (Cappella sotterranea) nell'aprile del 1778, anno in cui il barone Denon visiterà con la sua equipe di artisti Siponto e Manfredonia. Analizzando la veduta, si notano i seguenti particolari. I pilastri che sostengono la copertura della basilica inferiore e superiore presentano una larghezza superiore rispetto alla realtà. Probabilmente la discordanza è dovuta alla scarsità di luce presente all'interno della Cripta, che, si presume, abbia reso difficoltoso il rilievo degli elementi architettonici. L'abside sud-est risulta priva delle due finestre attualmente visibili nel catino absidale (**Fig. 2**), realizzate probabilmente in epoca successiva. Si nota nel contempo la presenza di un telo che nasconde alla vista l'abside. Sulla pavimentazione sono visibili dei cerchi, cerchi che sono visibili anche attualmente (si veda il mio articolo pubblicato su Stato Quotidiano del 7 novembre 2017, dal titolo *Santa Maria di Siponto La ScacchieraTemplare* <https://www.statoquotidiano.it/07/11/2017/santa-maria-siponto-la-scacchiera-templare/584911/>).

L'altare era in direzione sud-ovest, in corrispondenza dell'abside originario del complesso basilicale, in asse con i decumani della Siponto romana, e nella sua area era posta la statua lignea detta la "Sipontina". Si deve ritenere che l'illuminazione della Basilica inferiore avvenisse anche attraverso un finestra posta alle spalle dell'altare, come scoperto durante i restauri degli anni Settanta del secolo scorso. Diverse risultano le basi dei pilastri di sostegno rispetto al dato reale, in quanto nell'acquaforte essi sono privi del plinto di base. Tuttavia si può dire che, a parte tali incongruenze, la veduta n. 7 rispecchia comunque, nell'insieme, la situazione esistente. (Fine terza parte)

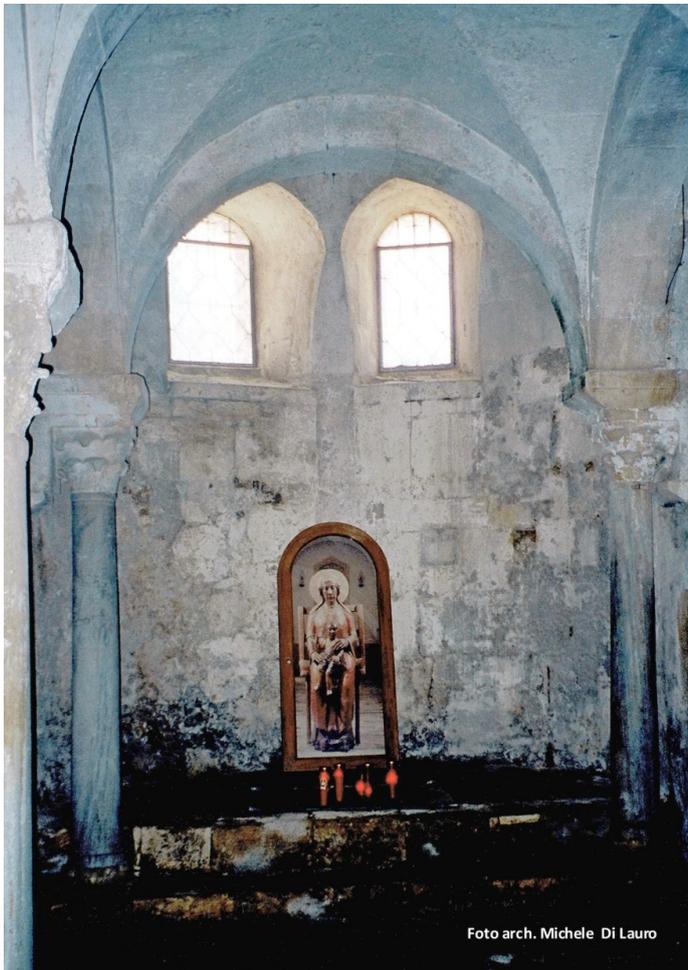
**Fig. 2 Basilica inferiore (Cappella sotterranea) Abside sud-est.**

Le due finestre nel catino absidale non sono presenti nella veduta numero 7 del "Voyage Pittoresque". È da presumere quindi che le stesse siano state realizzate successivamente al 1778, anno della visita del Barone Denon e della equipe di artisti al suo seguito.
